# Asbestinventarisatetest

73064A0580/00S004 - Heidestraat 101, bus C5, 3621 Rekem

Attestnummer : **20260618-000169.000**

**Asbestveilig** (maar mogelijk niet asbestvrij)

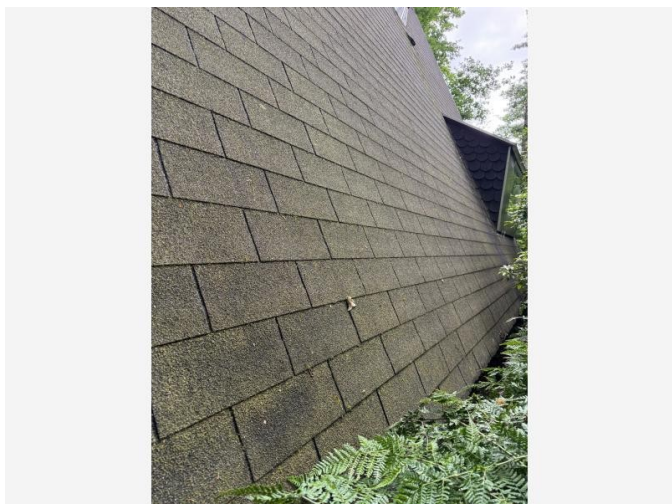
Situeringsfoto

### Tijdelijke beperking

**Reden:** Beperkingen niet-destructief onderzoek

**Uitleg van de asbestdeskundige:** Hoewel het dak vanop de begane grond vrij bereikbaar is, is dit afgewerkt met roofing shingles die zich niet zonder ze te beschadigen laten verwijderen. Langs de zolderruimte is het dak afgewerkt met plaatmateriaal. Het is bijgevolg onmogelijk om op niet-destructieve wijze de samenstelling van de dakconstructie te verifiëren.

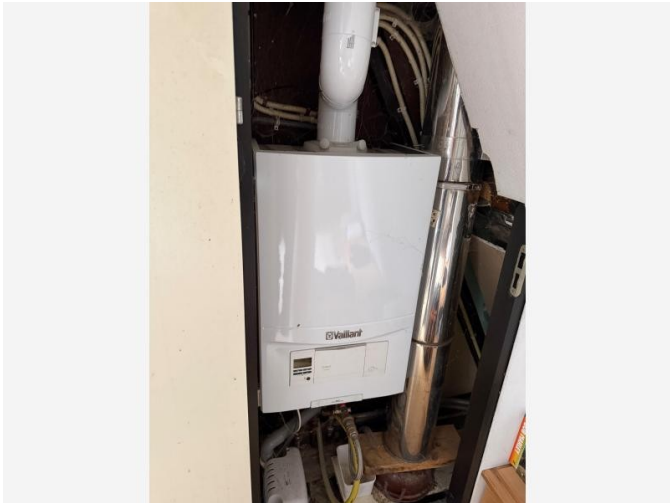
*Situeringsfoto*

#### Permanente beperking

**Reden:** Beperkingen niet-destructief onderzoek

**Uitleg van de asbestdeskundige:** De woning is voorzien van een recente gascondensatieketel. Het is binnen de beperkingen van het niet-destructief onderzoek niet mogelijk om na te gaan of er nog andere/oudere rookgaskanalen aanwezig zijn dan deze gebruikt in deze installatie.

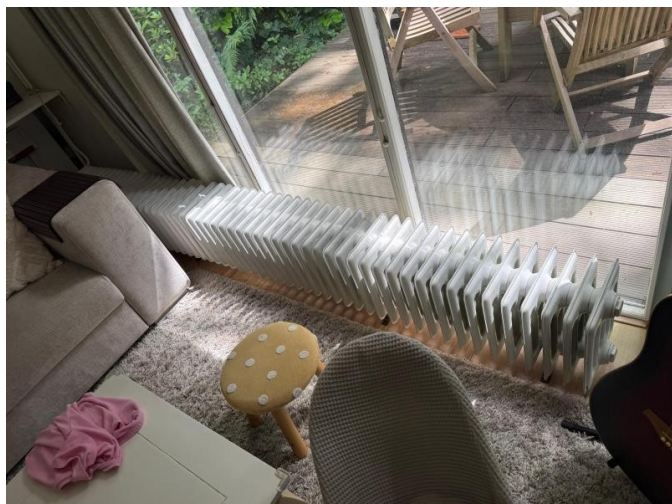
Situeringsfoto

### Informatie over een materiaal dat de asbestdeskundige niet kan waarnemen of vaststellen

In de woonruimte bemerken wij een gietijzeren segmentradiator op. Het is geweten dat dergelijke types voorzien kunnen zijn van mogelijks asbesthoudende pakkingen. De radiator is echter in goede staat en voorzien van een intacte laag verf, waardoor wij nergens een verdacht materiaal kunnen waarnemen.

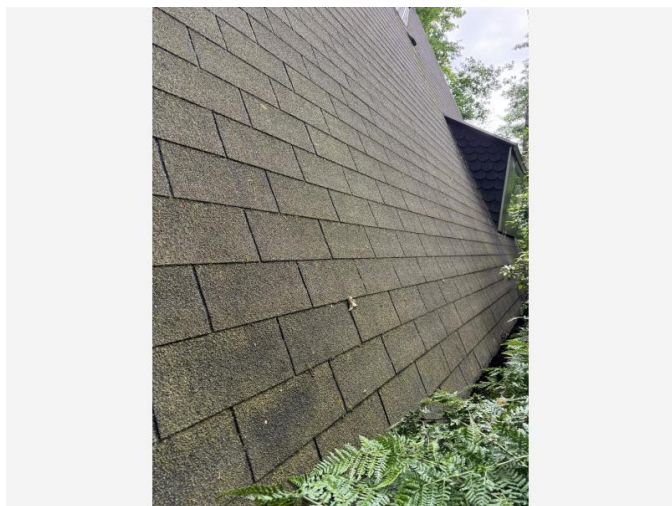
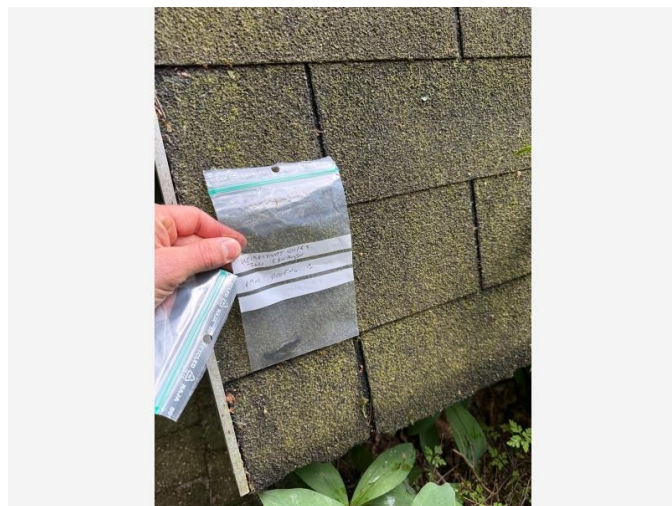
## Fiche 4: Roofing dak

Geen asbest

| # | Type | Referentie | Resultaat |
|---|---|---|---|
| 4.1 | Puntmonster | PM01: Roofing 1 | Geen asbest |

| Opmerking | De dakbedekking van het pand bestaat uit roofing shingles. Gelet op de bepalingen van het inspectieprotocol gaan wij over tot staalname. |

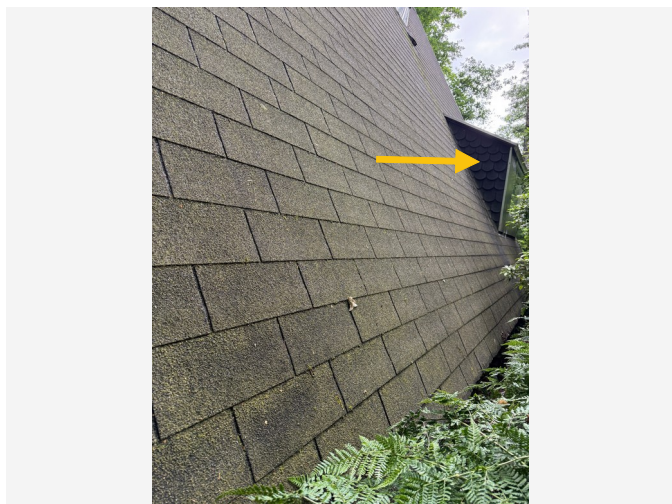
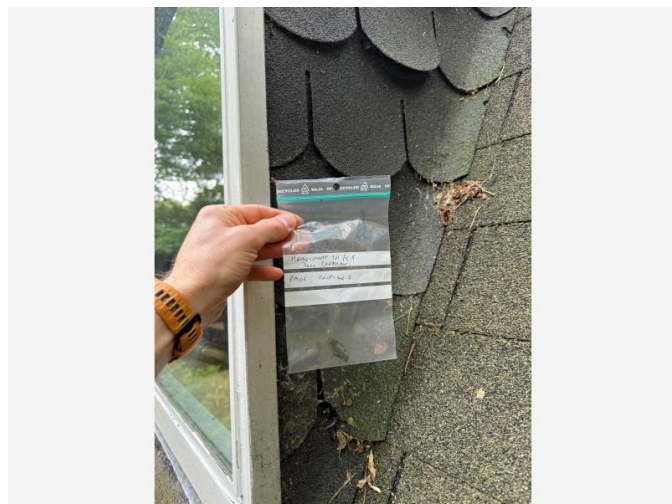
## Fiche 5: Roofing

Geen asbest

| # | Type | Referentie | Resultaat |
|---|---|---|---|
| 5.1 | Puntmonster | PM02: Roofing 2 | Geen asbest |

| Opmerking | De dakkapellen zijn aan de opgaande buitenwanden voorzien van roofing. Gelet op de bepalingen van het inspectieprotocol gaan wij over tot staalname. |

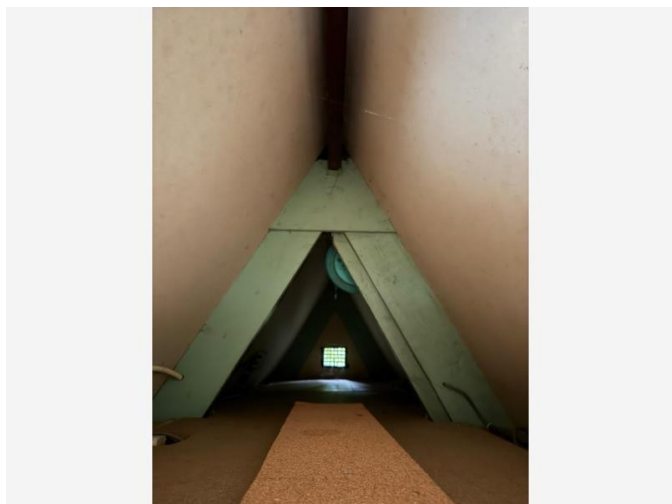
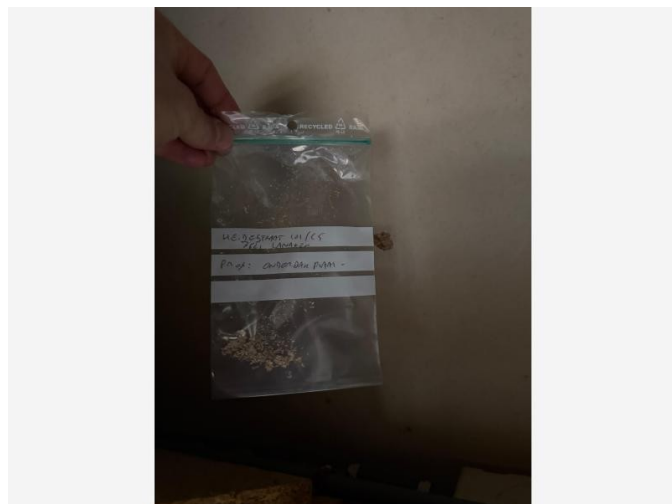
## Fiche 6: Plaatmateriaal zolder

Geen asbest

| # | Type | Referentie | Resultaat |
|---|---|---|---|
| 6.1 | Puntmonster | PM03: Onderdakplaat | Geen asbest |

| Opmerking | Op de zolderruimte merken wij een houtachtig plaatmateriaal op dat lijkt te zijn voorzien van een witte deklaag. Het is onduidelijk of dit verf is of een ander materiaal. Wij gaan over tot staalname. |

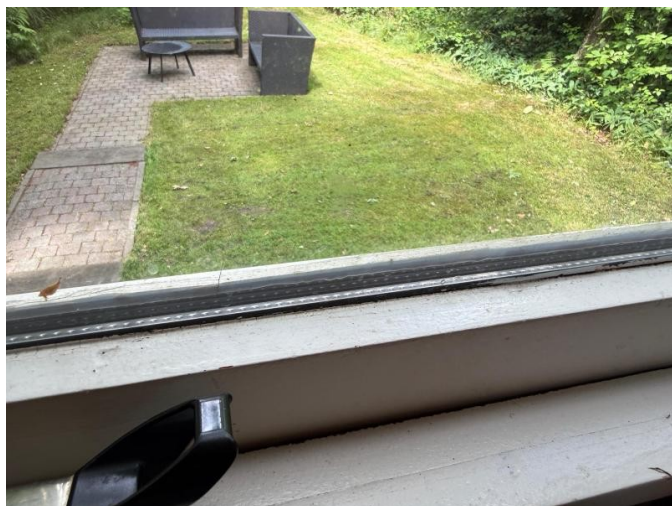
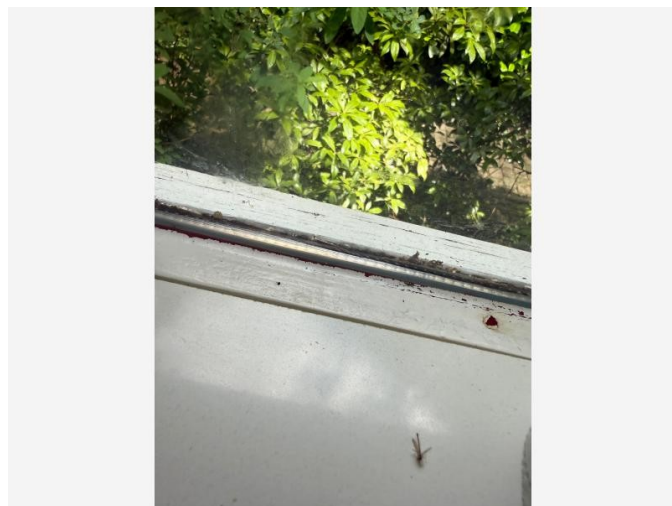
### Fiche 7: Afdichtingsmaterialen schrijnwerk

| Beschrijving | Notitie | Terug te vinden op plannen |
|---|---|---|
| Fiche 7: Afdichtingsmaterialen schrijnwerk | De gebruikte afdichtingsmaterialen voor het schrijnwerk zijn in goede staat en zeer flexibel. Het betreft hier met aan zekerheid grenzende waarschijnlijkheid kitten op basis van siliconen. | - |

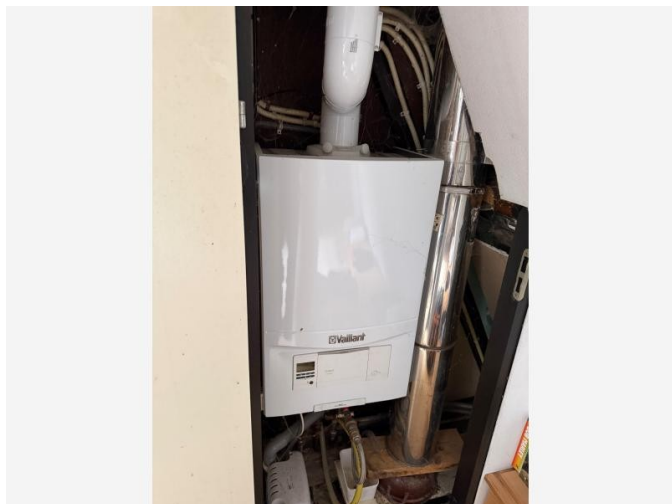
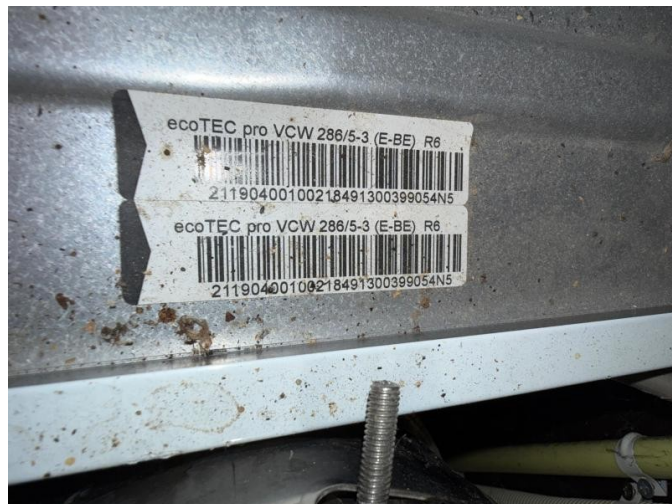
## Fiche 8: Materialen aan de stookketel

| Beschrijving | Notitie | Terug te vinden op plannen |
|---|---|---|
| Fiche 8: Materialen aan de stookketel | De verwarmingsinstallatie betreft een Vaillant ecoTEC pro VCW. Deze reeks toestellen werd vanaf 2015/2016 op de markt gebracht, en zijn bijgevolg niet verdacht. | - |

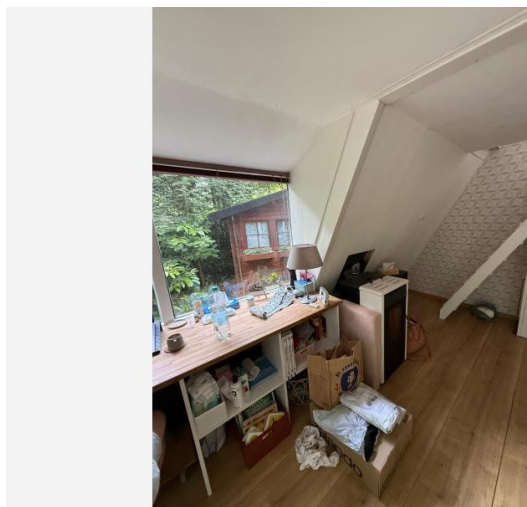
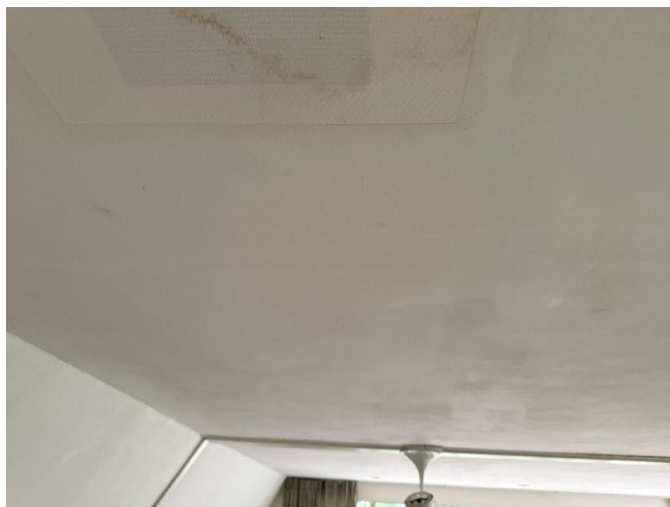
### Fiche 10: Pleisterwerk niet aanwezig

| Beschrijving | Notitie | Terug te vinden op plannen |
|---|---|---|
| Fiche 10: Pleisterwerk niet aanwezig | Het pand betreft een vakantiewoning in houtbouw, gebouwd op betonnen paalfunderingen. Er zijn geen stenen muren aanwezig. De binnenwanden en plafonds zijn afgewerkt in gipskarton. | - |
