# Asbestinventarisatetest

73064A0580/00S004 - Heidestraat 101, bus C5, 3621 Rekem

Attestnummer : **20260618-000169.000**

**Asbestveilig** (maar mogelijk niet asbestvrij)

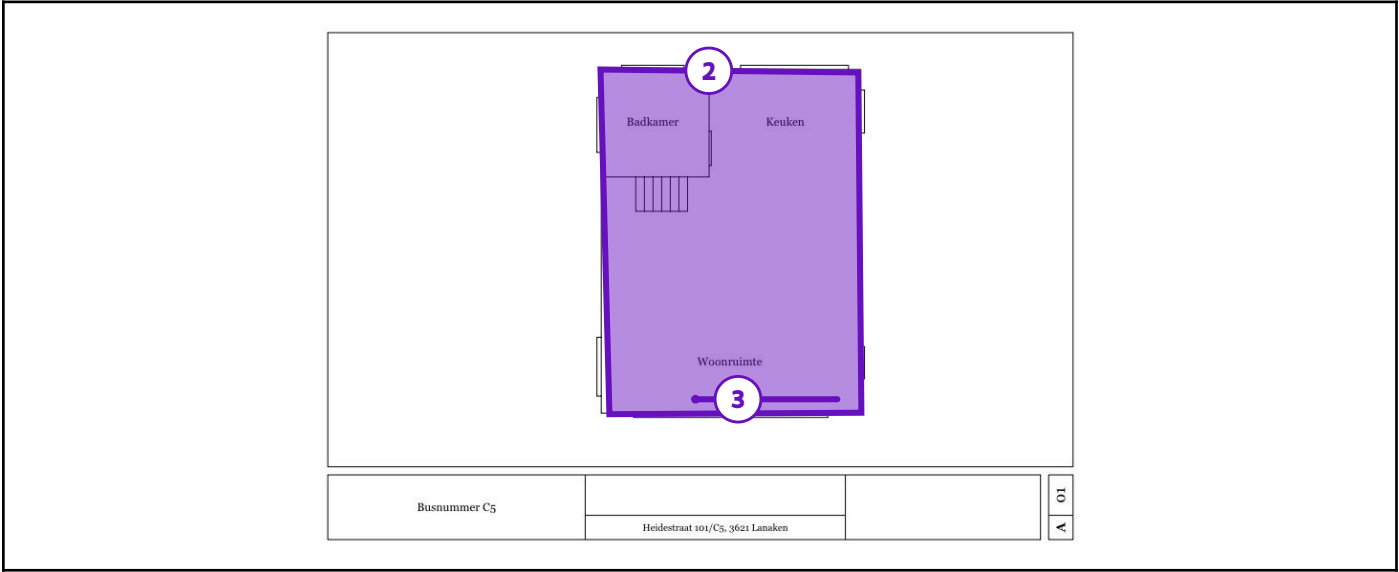
# Plan 1.1: Gelijkvloers

| Beschrijving | Type | Actie |
|---|---|---|
| 3. Radiatorpakkingen | Advies | - |

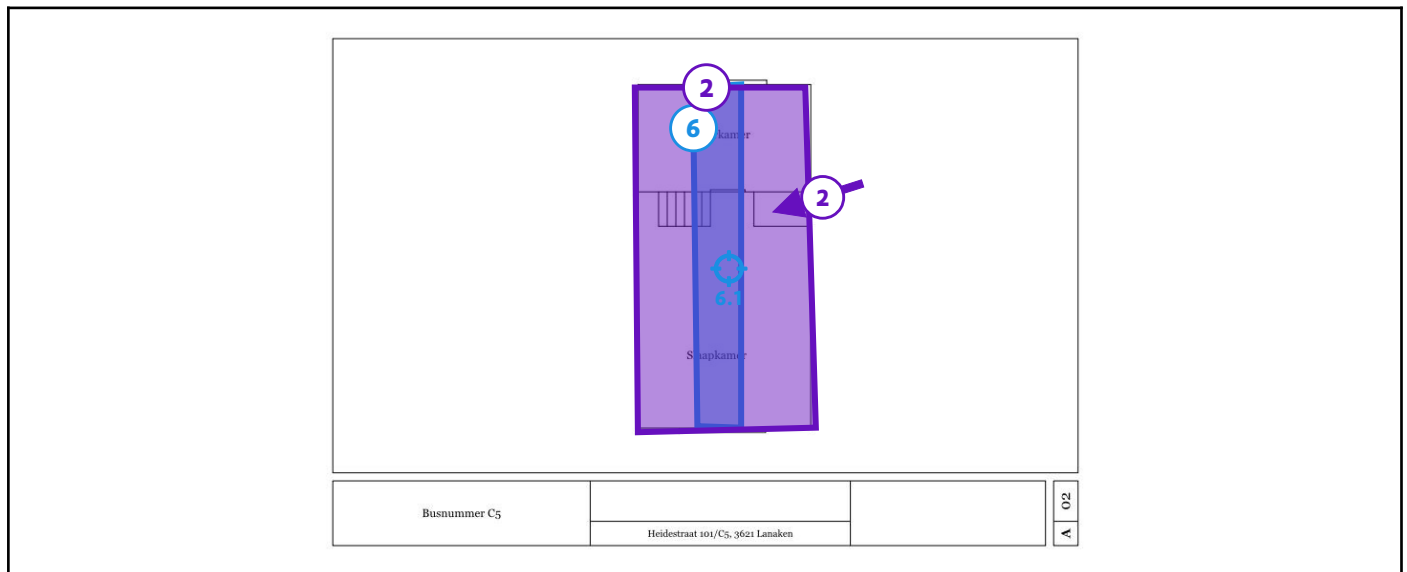
## Plan 1.2: Verdieping

| Beschrijving | Type | Actie |
|---|---|---|
| 6.1 Code: PM03: Onderdakplaat | Puntmonster | - |

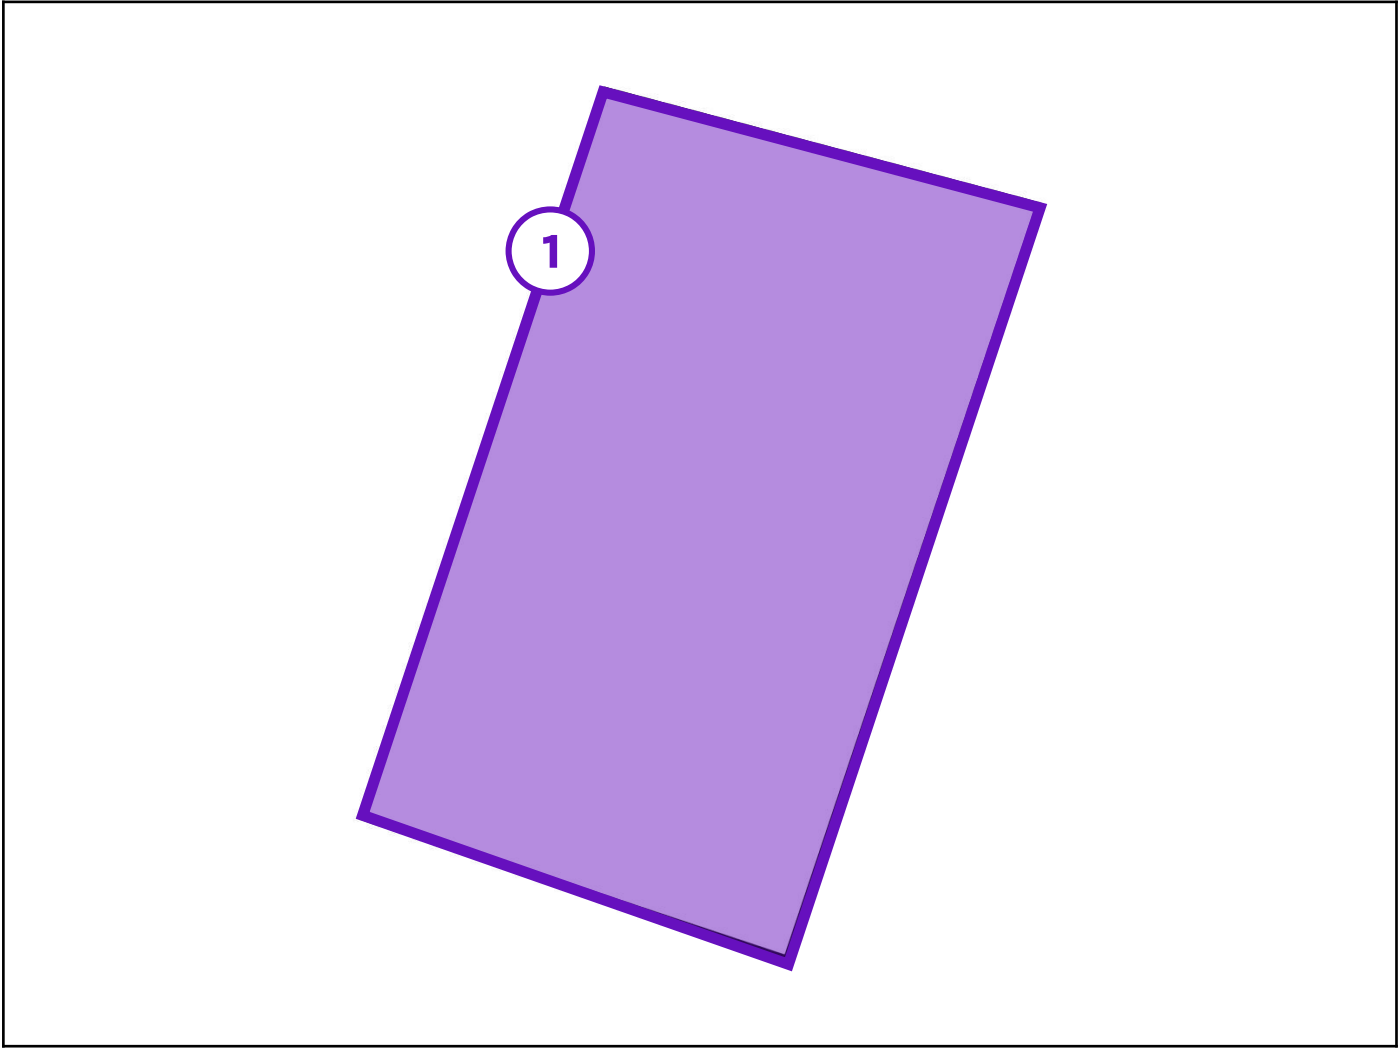
# Plan 1.3: Dakoppervlak

| Beschrijving | Type | Actie |
|---|---|---|
| 1. Materialen onder de dakbedekking | Beperking | - |

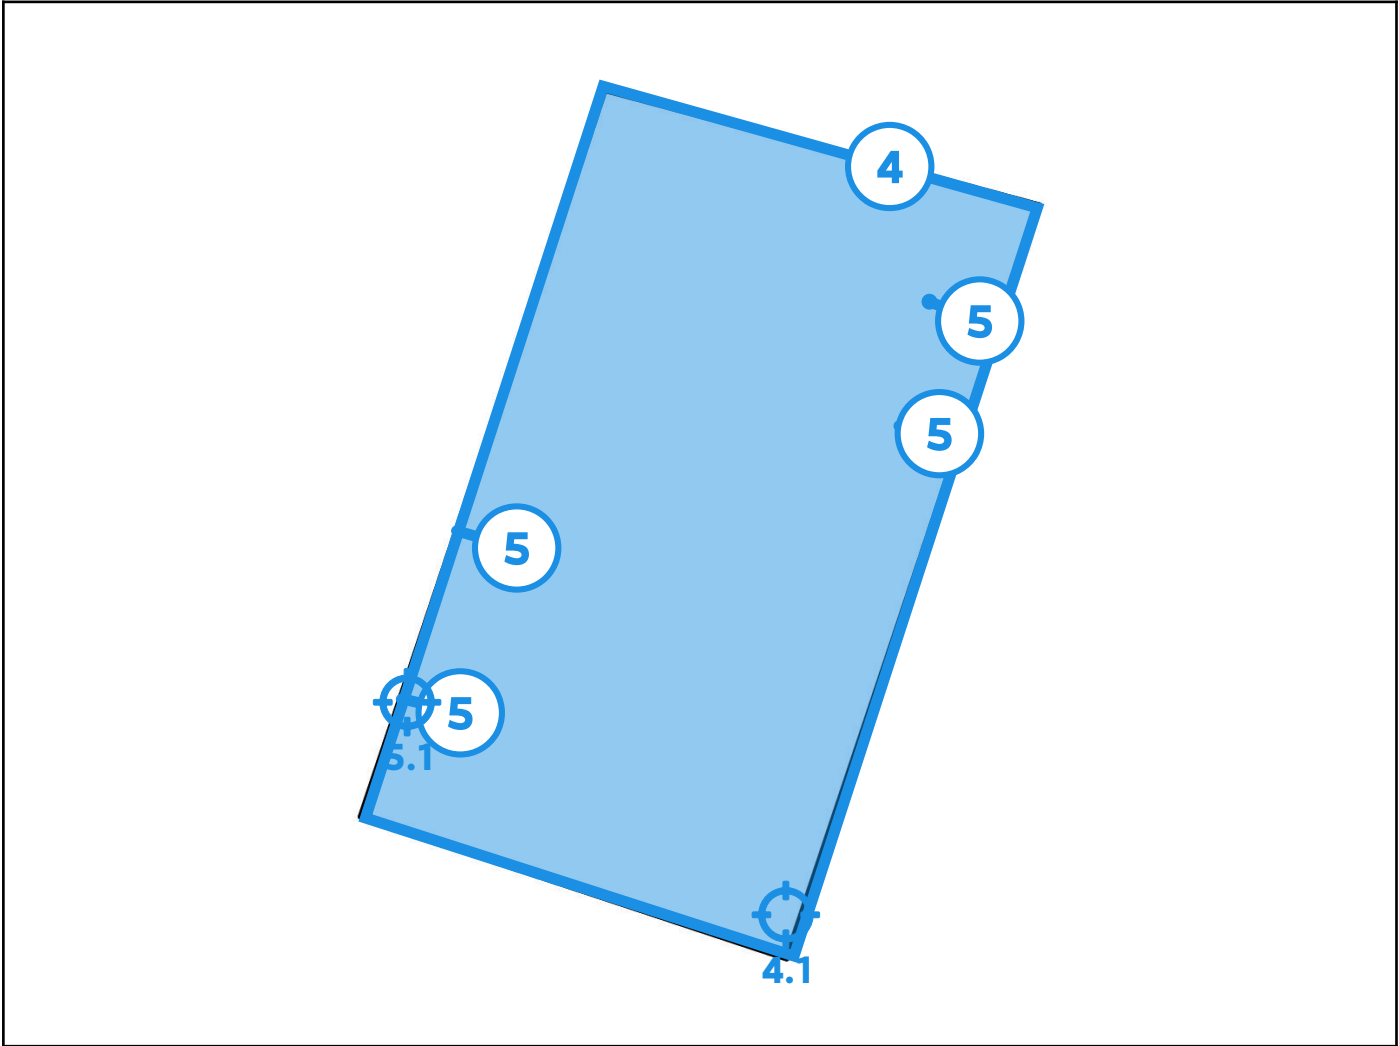
# Plan 1.4: Dakoppervlak

| Beschrijving | Type | Actie |
|---|---|---|
| 5.1 Code: PM02: Roofing 2 | Puntmonster | - |
